**ESTUDIO *IN VITRO* E *IN VIVO* DE MATERIALES METÁLICOS DE  
BASE MAGNESIO MICROESTRUCTURADOS REABSORBIBLES  
Y MULTIFUNCIONALES PARA LA OSTEOSÍNTESIS DE  
FRACTURAS**

TESIS DOCTORAL

Carmen María Iglesias Urraca

2015

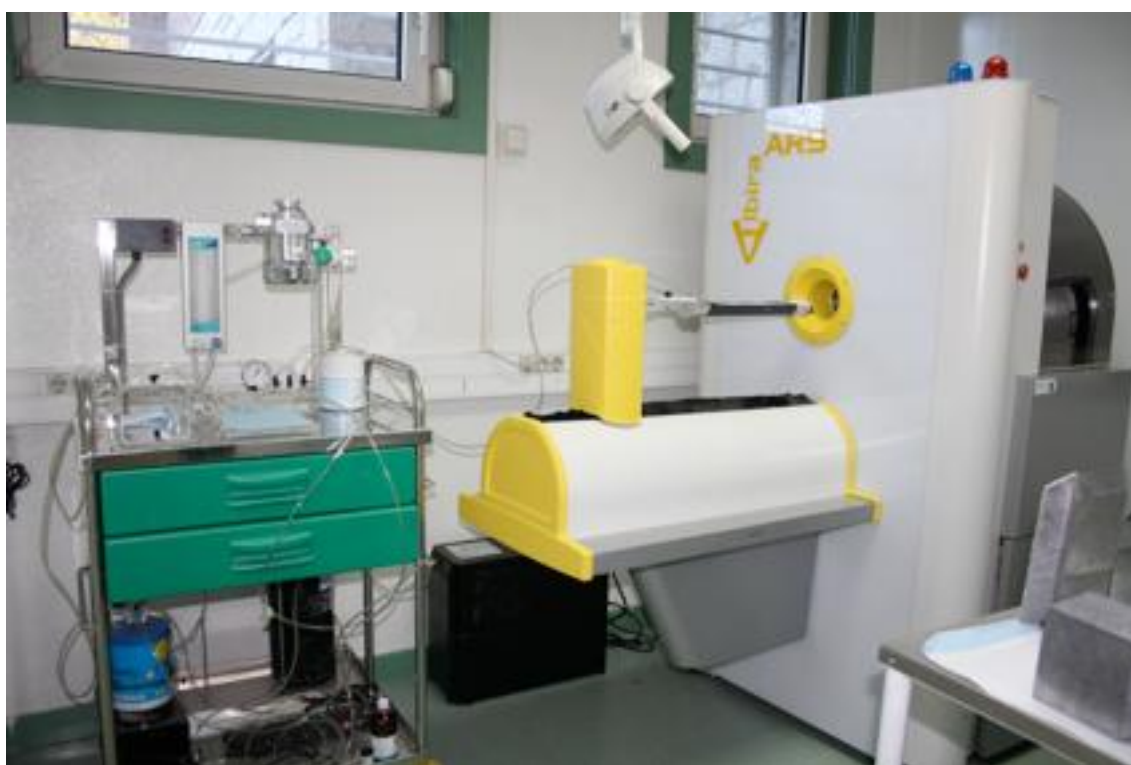
Con el fin de asegurar la inmovilización de los animales durante todo el proceso de adquisición tomográfica, los animales fueron anestesiados con una mezcla de isoflurano/oxígeno (5% de isoflurano durante el período de inducción; 2% en mantenimiento). A continuación los animales fueron colocados en posición decúbito prono en la camilla del escáner PET/TC (Albira ARS, Oncovision, España). Este equipo es un escáner híbrido PET/TC dedicado para pequeños animales (rata/ratón) que permite obtener imágenes PET, TC o PET/TC mixtas.

Figura 3.3.- Tomógrafo empleado en el estudio

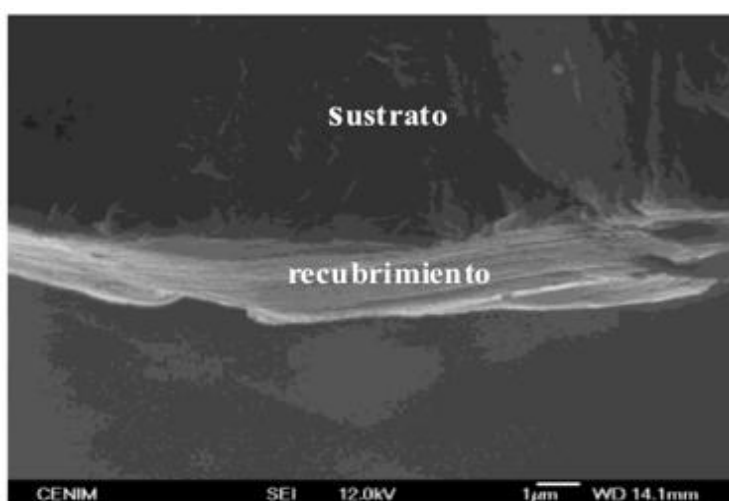
La modificación superficial de los materiales en estudio ( Mg colado, Mg Pm y AZ 31) se realizó en medio ácido en HF mediante técnica de conversión química. Dicho tratamiento da lugar a una capa de  $\text{MgF}_2$ . La figura 4.3 muestra como ejemplo un corte transversal en una muestra de AZ3. Se puede observar como la capa está firmemente adherida al sustrato con un espesor de unas  $3\mu\text{m}$ .

Figura 4.3.- Corte transversal de probeta de AZ31 recubierta. Imagen de la capa de  $\text{F}_2\text{Mg}$  mediante microscopio electrónico de barrido

Los procesos de recubrimiento de los materiales les dotan de una mayor resistencia a la corrosión. Son muchos los recubrimientos descritos en la literatura. En este estudio se analizó el recubrimiento con fluoruro de magnesio. Se trataron mediante conversión química en medio de ácido fluorhídrico los materiales previamente estudiados, obteniéndose un recubrimiento cerámico de fluoruro de Mg (figura 4.3) (55,69)

Este tratamiento no debe modificar las propiedades mecánicas del material base, debe modular la biocorrosión, y además debe demostrar adecuada biocompatibilidad. (81,82) La capa que en nuestro estudio se obtiene es uniforme y está firmemente adherida a todos los sustratos de Mg (figura 4.3).

La capa protectora de fluoruro de magnesio es en un principio compacta, uniforme y estable (figura 4.3). En medio fisiológico (pH neutro) pierde estabilidad con el tiempo y comienzan a aparecer (figura 2.22) pequeños defectos, algún poro y dado su carácter cerámico, la presencia de finas grietas (132).

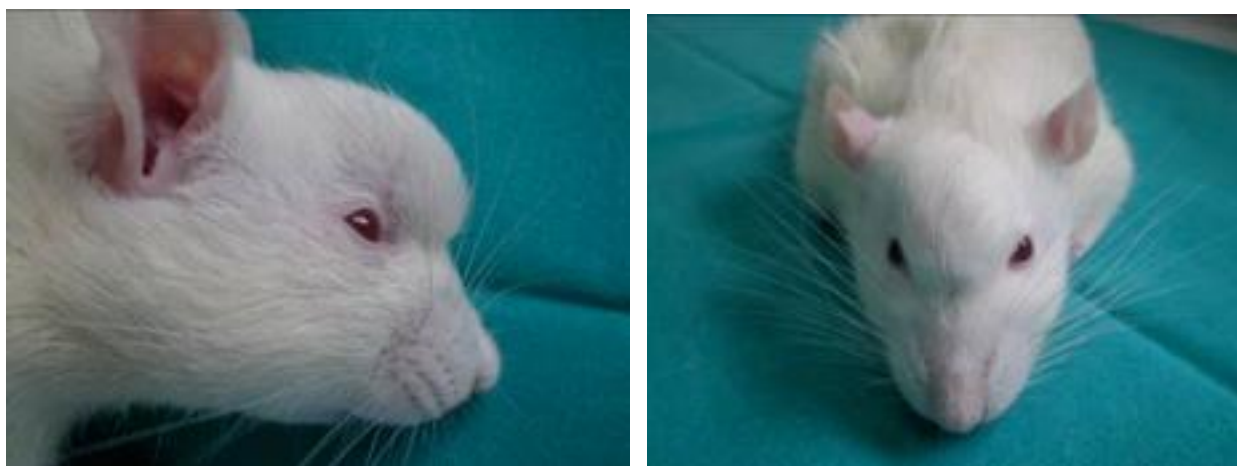
Figura 4.16. Vista lateral y anterior de las ratas con la bolsa de gas subcutáneo

Durante los primeros 7 días no se produjo ninguna reacción local. La Figura 4.16 muestra imágenes de la cabeza de los animales con evidencia del proceso de corrosión que tiene lugar en el material implantado en contacto con los fluidos fisiológicos, observándose considerables abultamientos debidos a la producción de gas como consecuencia de la reacción catódica de corrosión. La formación de estas bolsas de gas aparece aproximadamente a los 15 días en las ratas que portaban aleación AZ31 en estado de recepción y a los 30 días en las ratas con implantes de la AZ31 recubiertos con fluorhídrico.

Las imágenes de la figura 4.16 muestran la calota con la probeta insertada en las primeras ratas ensayas. Se puede observar cómo se podía ver el material porque éste se encontraba subcutáneo y cuando se rodea de gas se separaba del hueso y era posible observarlo en las proyecciones laterales. No obstante el material de magnesio a evaluar posee un número atómico semejante al calcio y por tanto, era en muchos casos difícil distinguir el material del hueso (figura 4.20).

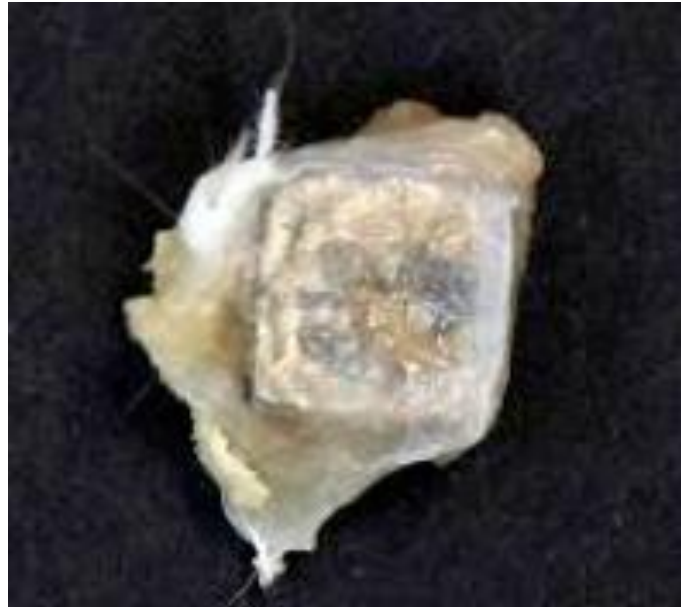
Los estudios de biocompatibilidad y los estudios de degradación precisan del estudio macro y microscópico de las probetas de base Mg biodegradadas y del material orgánico que las envuelve. Una vez sacrificados los animales, se les extraen las muestras del material parcialmente degradado para su estudio en el departamento de corrosión y los tejidos circundantes se embuten en parafina y se tiñen para los estudios histológicos. En la imagen de la figura 4.17 observamos una pieza extraída a los 7 días.

En todos los casos existía una cápsula fibrosa que rodeaba completamente el material. Se extraen todas las piezas con dicha cápsula.

Figura 4.17, imagen de la pieza extraída a los 7 días

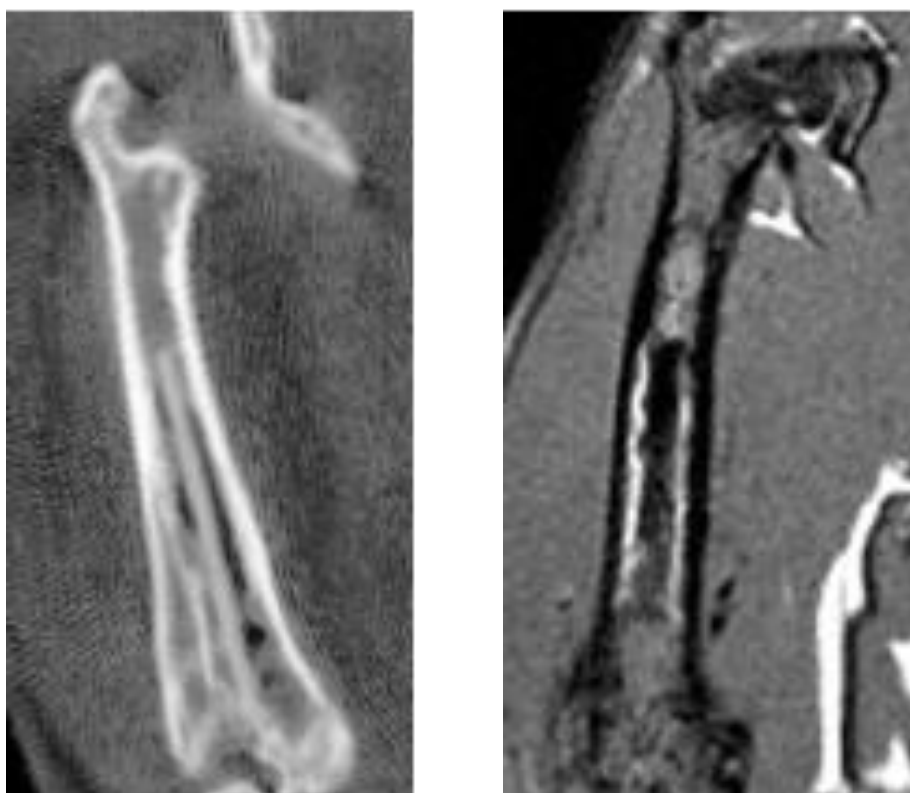
El siguiente paso fue buscar el método de seguimiento más adecuado. Se realizaron pruebas con resonancia magnética (RM) y con tomografía computerizada (TC). Para ello diseñamos un clavo endomedular de AZ31 sin ninguna modificación de superficie que se insertó en el canal medular de los fémures. Se realizaron las dos pruebas de imagen en ese animal. (Figura 4.21). Si bien la RM nos permite evaluar la disposición de los productos de corrosión, es el TC la prueba de imagen que mejor se corresponde para el estudio del fémur, el material insertado y la producción de gas.

Figura 4.21.- Derecha, imagen de tomografía computadorizada. Izquierda, imagen de resonancia magnética

De los distintos métodos radiológicos analizados (figura 4.21), decidimos realizar el seguimiento de los ensayos *in vivo* mediante TC (92). Este método de

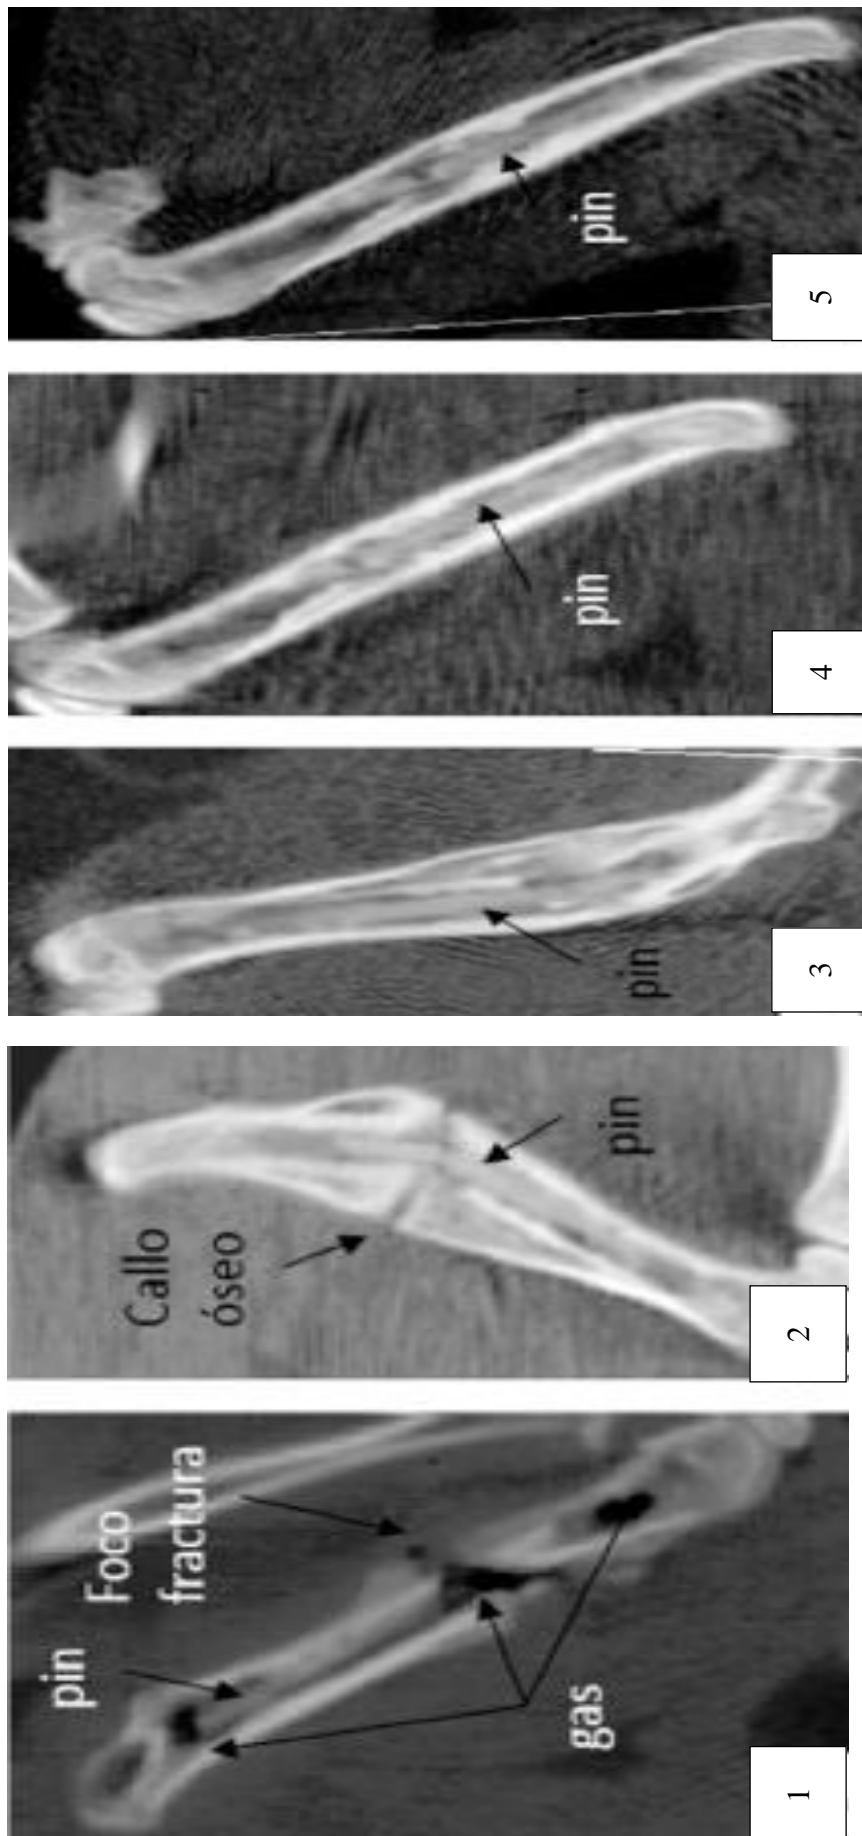
Figura 4.29.- Evolución de la fractura, el clavo y el gas en fémures de ratas en relación al tiempo 1, 3, 5, 10 y 13 meses mediante la técnica de TC

En la figura 4.29 se observa la evolución de la fractura de fémur, el clavo intramedular y el gas en el grupo de ratas con fractura.

Observamos cómo es la evolución de la fractura: el callo de fractura aparece en el 2º mes en todos los casos, se trata de un callo de fractura hipertrófico. Los animales no pudieron inmovilizarse, por lo que una vez pasadas las primeras horas tras la cirugía, se encontraban caminando sin problemas. El material consiguió mantener la alineación entre los fragmentos, pero con una estabilidad relativa. A 5 meses el 100% de los animales presentan la consolidación ósea (3 de fig 4.29), con un callo de morfología normal. La capacidad de remodelación de la rata condiciona que en las imágenes a 7 y 10 meses, la morfología del fémur recuerda más al hueso normal.

El gas comienza apareciendo en las imágenes al mes en las metáfisis femorales y en el foco de fractura, que es donde aparentemente se encuentra en mayor cantidad. Las burbujas de gas se distribuyen alrededor del foco de fractura. Ocupan el foco de fractura y las partes blandas de alrededor sin llegar a formar bullas lo suficientemente grandes como para ponerse en contacto con la piel.

Teniendo en cuenta que la corrosión *in vivo* de los implantes de magnesio está gobernada por la ecuación. Durante el primer mes el gas alrededor del implante, se focaliza en la región de la metafisis y en el área de fractura. A los tres meses el gas decrece en ambos casos. El contorno del material implantado a los 5 meses se desvanece, aunque el material persiste después de los 13 meses (figura 4.29).
